1 はじめに

今回，全国アロンコート・アロンウオール防水工事業協同組合（以下，全アロン防水組合と称す）技術委員会では，表1に示すメンバーによる特別調査団を結成し，7月20～22日にかけて宮城および福島県内の施工物件の被災状況を調査した。

3 調査結果

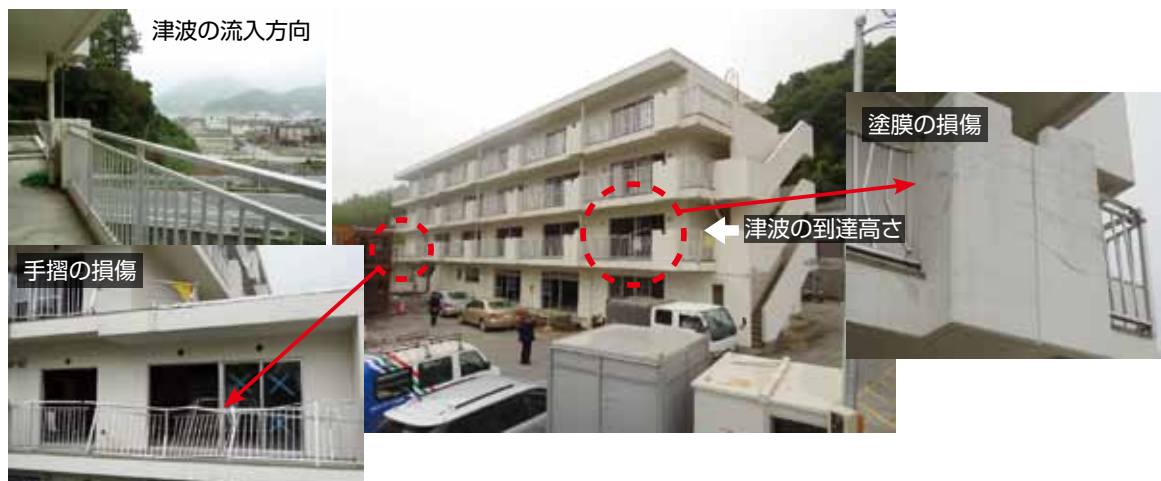
写真1に示すように、津波は2階まで押し寄せており、ベランダのアルミ製手摺がひどく損傷を受けている。外壁に施工されたアロンウォールは、津波と共に流れてきた流木等による当たり傷が散見されたが、海岸部に隣接する厳しい環境にありながらも、経年による劣化もなく、良好な状態であった。なお、本建物は、今後も使用するために補修中であり、アロンウォールもリフレッシュされる予定である。

写真1 津波による被害を受けた寮 [RC造, アロンウォール ST 工法, 施工後31年経過]

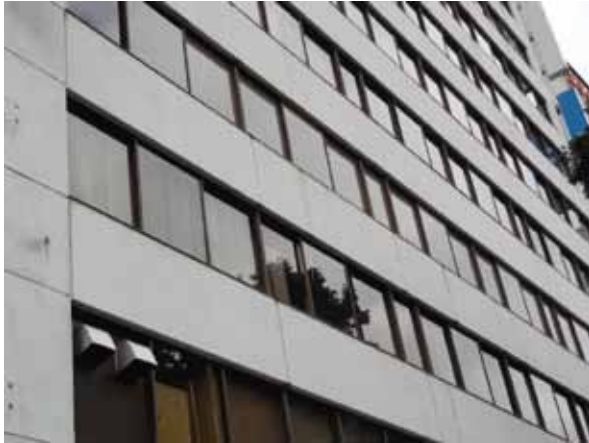
いずれの建物も震度 5 強～6 弱の地震動を受けているものの、外的な損傷もなく、アロンウオールの経年による劣化も認められなかった（**写真 3**のブルーシートはエクспанションジョイント部である）。

写真 2 商業施設 [RC 造, 1974 年竣工, アロンウオール ST 工法, 施工後 25 年経過]

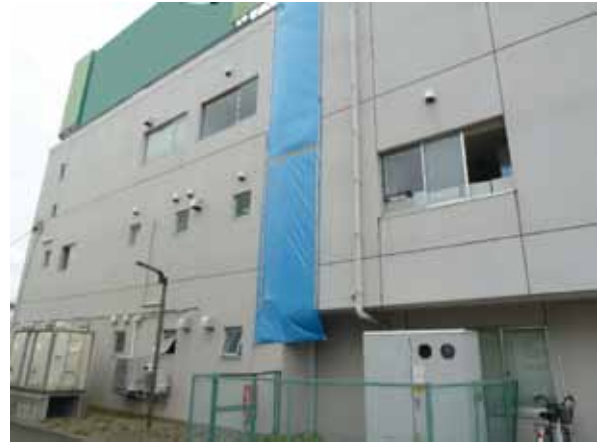
写真 3 商業施設 [RC 造, アロンウオール ST 工法, 施工後 13 年経過]

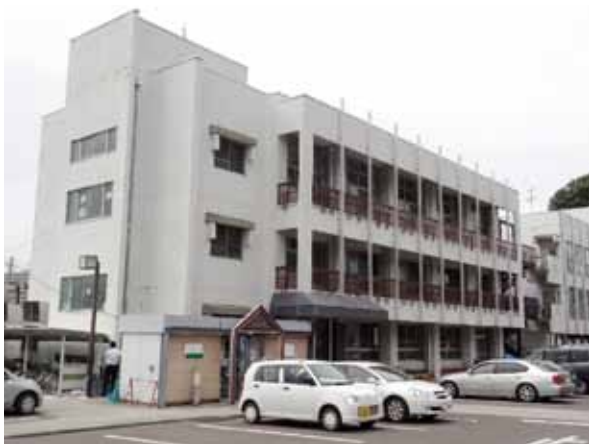
写真 4 官庁施設 [RC 造, 1976 年竣工, アロンウオール ST 工法, 施工後 17 年経過]

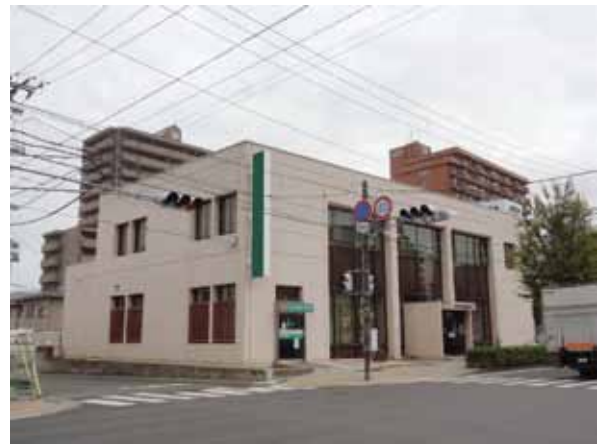
なお、**写真 5**の建物（RC 造）に隣接している鉄骨造 ALC パネル張りの建物（**写真 18**）は大破し、相当な外力を受けているにもかかわらず、アロンウオールを施工した本建物の外壁面には、ひび割れの一つも認められなかった。

写真 5 商業施設 [RC 造, 1983 年竣工, アロンウオール ST 工法, 施工後 16 年経過]

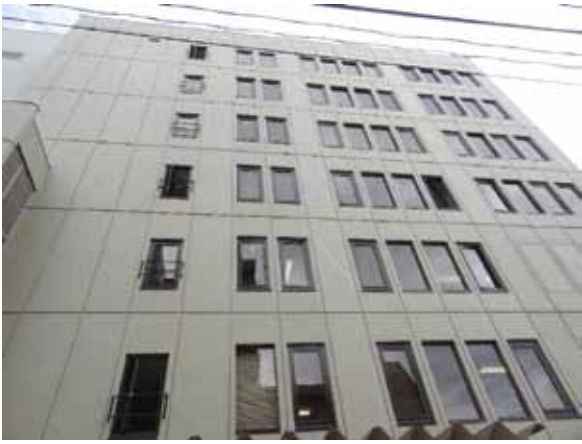
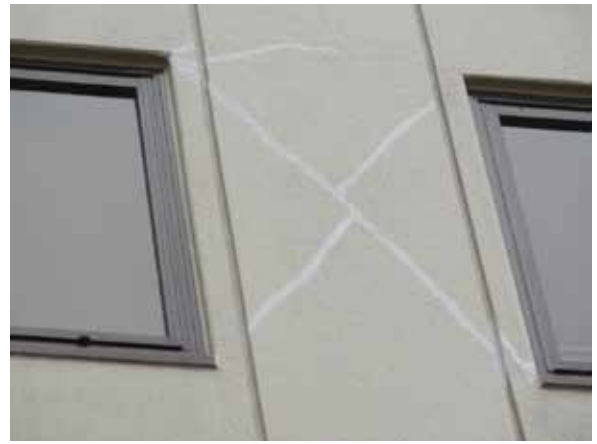
外壁のコンクリート下地は、構造由来のせん断ひび割れが発生しており、地震の激しさを物語っている。すべての建物でアロンウオールが破断しているが、**写真 7～8**のようにコンクリート片の落下を防止しており、施工後 20 年以上経過しても、アロンウオールは優れた付着性と柔軟性を維持していることが分かる。

写真6 商業施設 [RC 造, 1971 年竣工, アロンウォール ST 工法, 施工後 21 年経過]

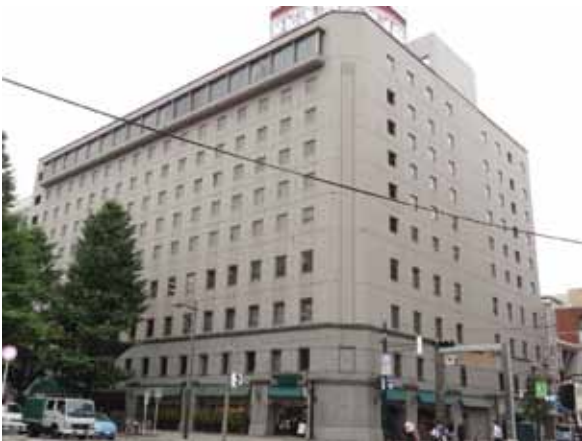
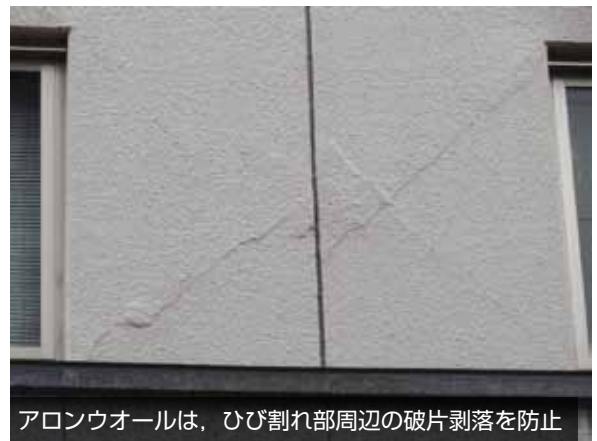
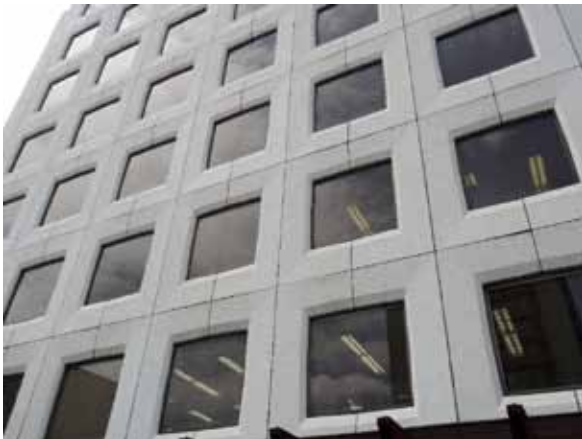
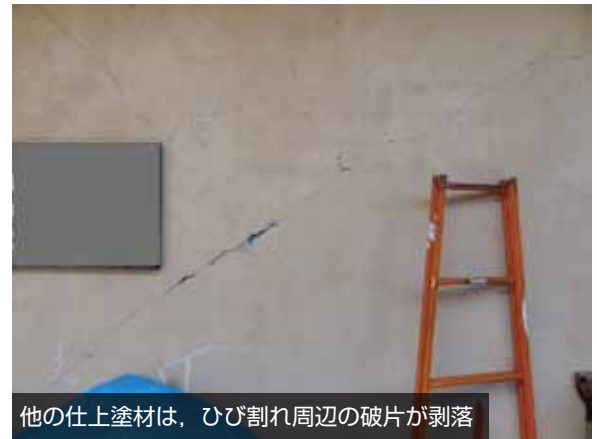
アロンウォールは、ひび割れ部周辺の破片剥落を防止

写真7 宿泊施設 [RC 造, 1975 年竣工, アロンウォール ST 工法, 施工後 26 年経過]

他の仕上塗材は、ひび割れ周辺の破片が剥落

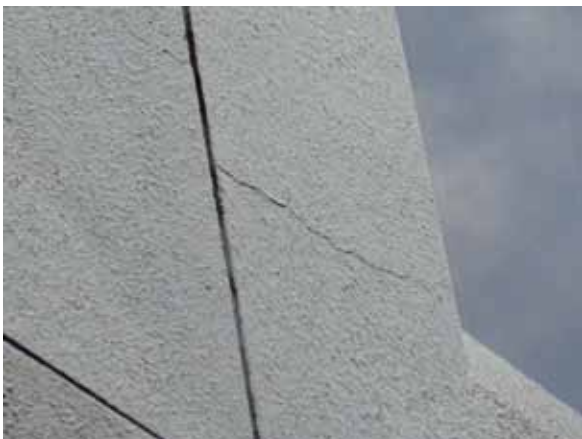
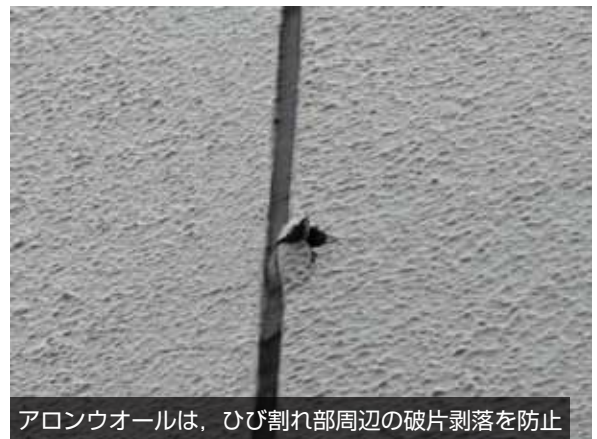
アロンウォールは、ひび割れ部周辺の破片剥落を防止

写真8 商業施設 [RC 造, 1968 年竣工, アロンウォール ST 工法, 施工後 30 年経過 (20 年前にリフレッシュ)]

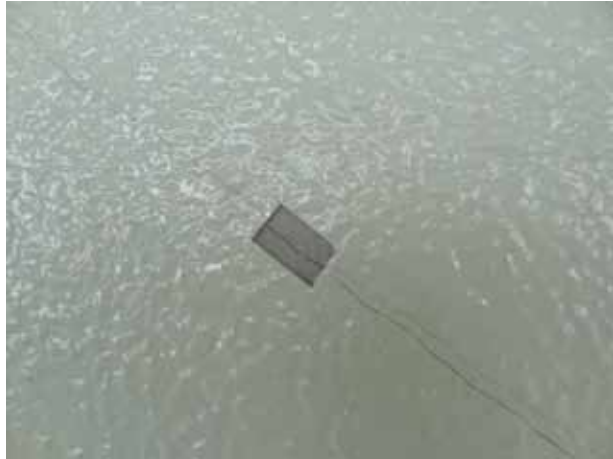
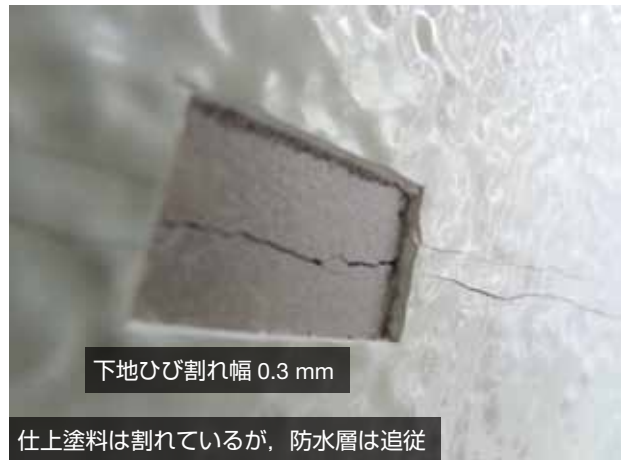
更に、**写真 9**では、仕上塗料に割れが認められるものの、防水層は破断せずに防水性および躯体保護機能を発揮していた。このひび割れ幅は 0.3 mm であったが、地震発生時の最大ひび割れ幅はこれ以上であると考えられることから、躯体の動きによっては、地震時に発生するひび割れに対しても、アロンウオールは十分追従可能であることを示した。なお、採取したアロンウオール塗膜のゼロスパンテンション伸び量は、4.3 mm（破断部の膜厚 1.3 mm）であった。

写真9 工業施設 [RC 造, 1994 年竣工, アロンウオール ST 工法, 施工後 17 年経過 (3 年前にリフレッシュ)]

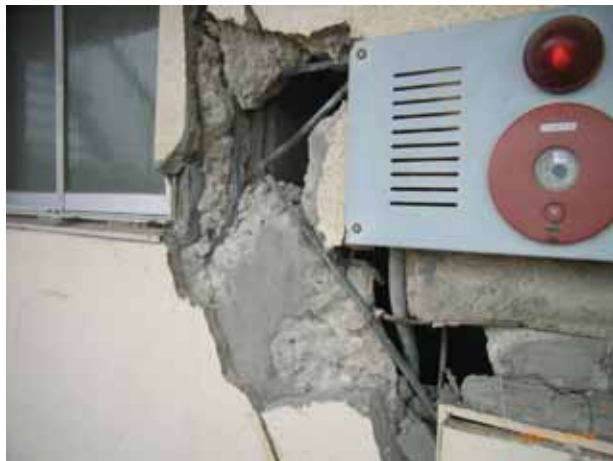
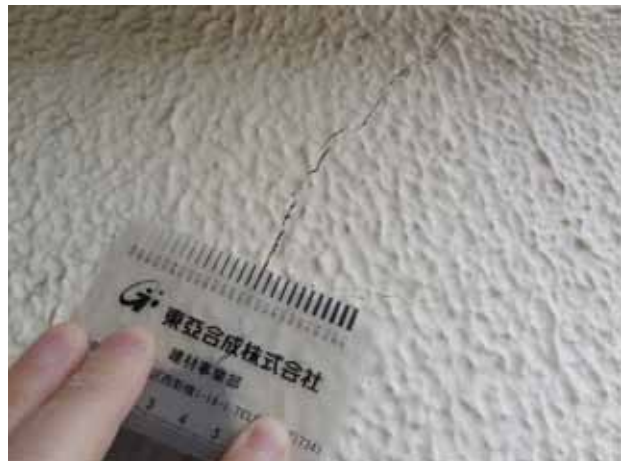
写真10では、非耐力壁が大破した事例である。他の部分では幅0.65 mm ひび割れが発生し、アロンウオールが破断していた。なお、採取したアロンウオール塗膜のゼロスパンテンション伸び量は、2.1 mm（破断部の膜厚0.5 mm）であったことから、地震発生時にはこれ以上のひび割れであったことが推察される。本物件は、現在、アロンウオール NEO 工法による補修・改修が進められている。

写真10 商業施設 [RC 造, 1971 年竣工, アロンウオール STM 工法, 施工後 27 年経過]

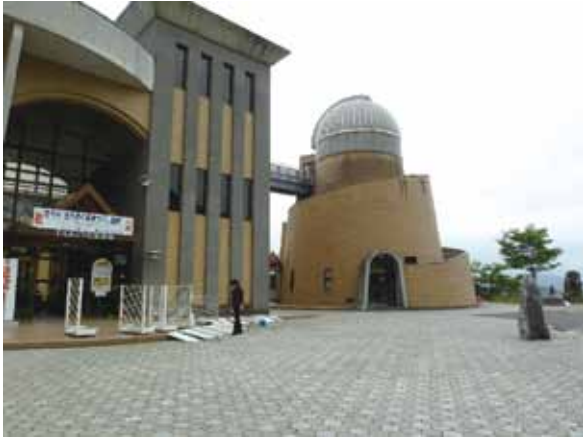
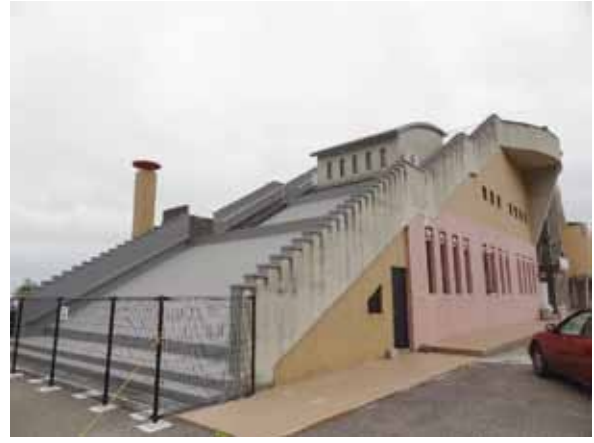
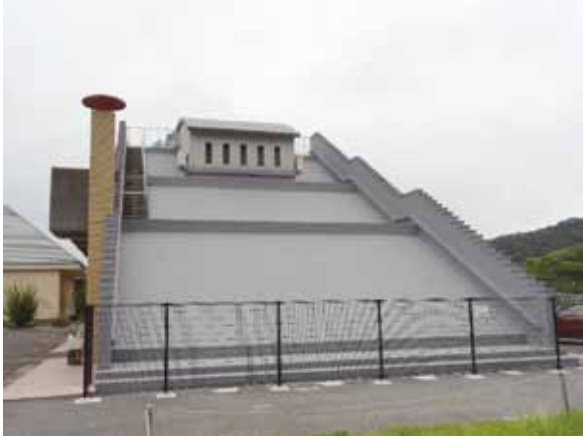
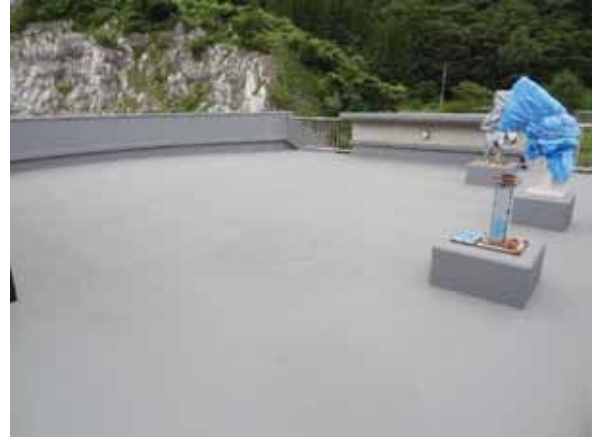
写真 11 のアロンコート SQ SQ-S（露出密着工法）には、不具合は認められなかった。

写真 11 官庁施設 [RC 造, 1992 年竣工, アロンコート SQ SQ-S (露出密着工法), 施工後 1 年経過]

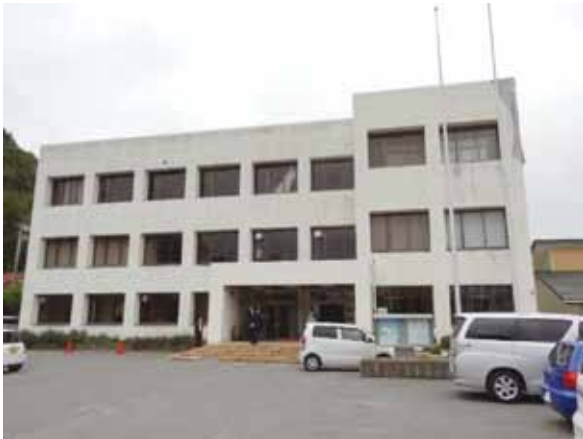
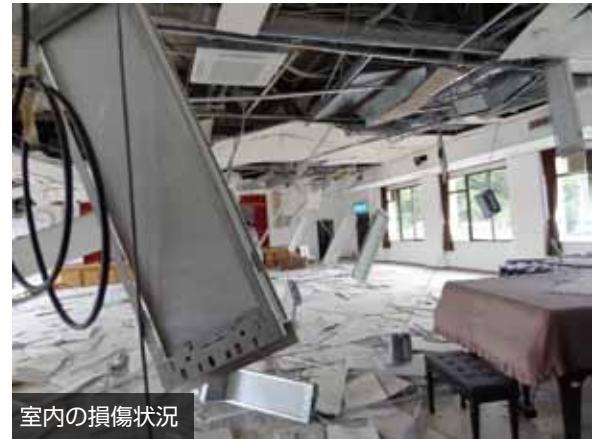
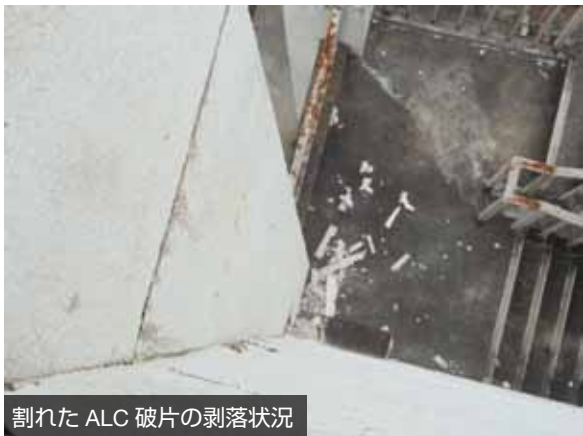
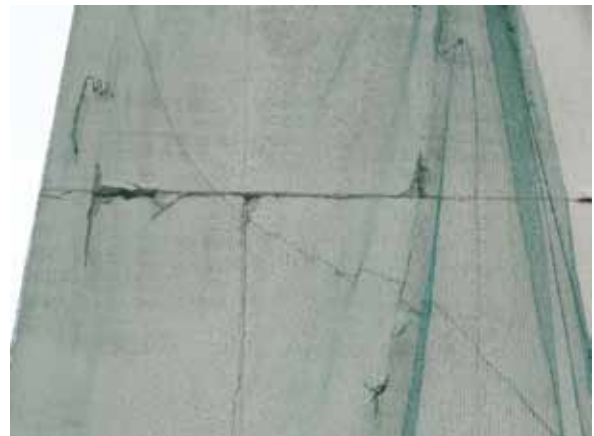
一方、写真 12 の鉄骨造 ALC パネル張りの建物では、外壁の ALC パネルの損傷状態や室内の天井仕上げの破壊状況から、相当な揺れがあったものと想定される。外壁の ALC パネルには一般の弾性仕上塗材（ゼロスパンテンション伸び量 1.0 mm 程度、破断部の膜厚 0.5 mm）が塗装されていたが、余震のたびに破片が落下するため、危険であるとのことであった。

室内の損傷状況

割れた ALC 破片の剥落状況

写真 12 官庁施設の被災状況 [鉄骨 ALC パネル張り]

なお、本建物の外壁は、アロンウオールで改修されることとなった。

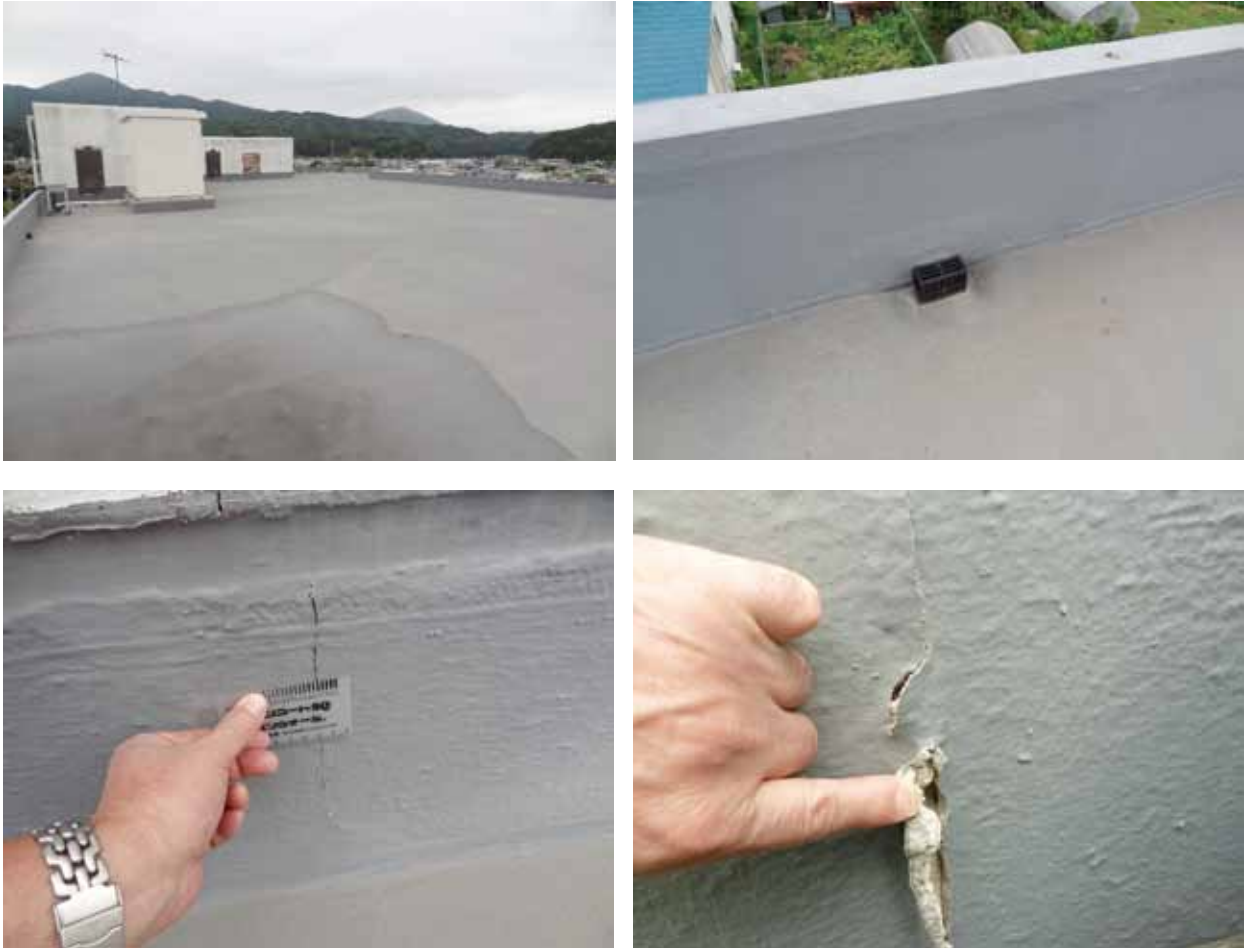
写真 13 に示すように、アロンコート SQ SQ-TK（露出通気緩衝工法）で仕上げた平場およびパラベツト立上り部（メッシュ張り部）には全く不具合はなく、地震時の揺れに対して優れた追従効果を示した。しかし、塔屋壁面の立上がり部のみ ALC パネル接合部のアロンコート SQ はメッシュと共に破断していた。これは塔屋の階段室となっており、建物本体に比べて動きが大きいためと考えられる。

写真13 官庁施設 [写真12と同じ建屋の屋上, アロンコートSQ SQ-TK (露出通気緩衝工法), 施工後1年経過]

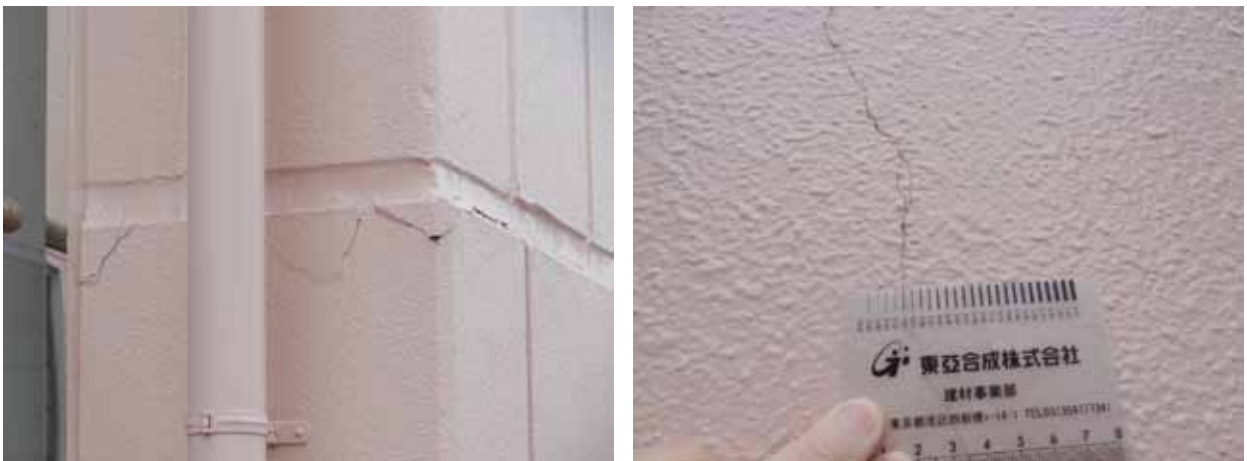
クリスタルウォール(アクリルシリコン系改修用仕上塗材)を施工した外壁の損傷状況を写真14に示す。本建物は、RC造基礎部分と鉄骨造ALCパネル張り部分からなるが、いずれの部位も割れやひび割れが発生しており、クリスタルウォールが破断している。なお、鉄筋コンクリート部のひび割れ幅は0.2mmであった。

写真14 商業施設 [RC造・鉄骨造ALCパネル張り, クリスタルウォール, 施工後1年経過]

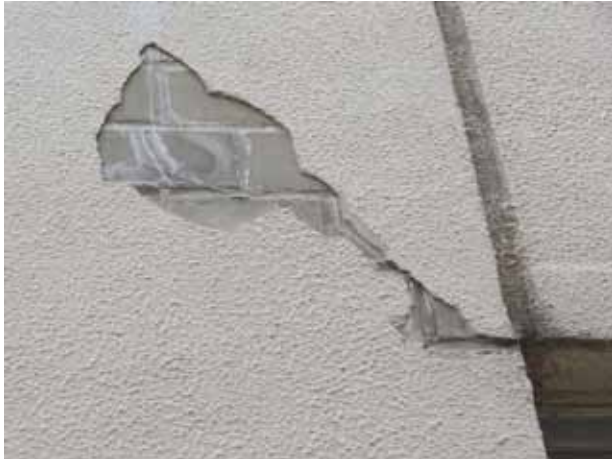
タイルへの接着性が不良なモルタルを塗布した場合や硬質な吹付けタイルをモルタル上に塗装した場合、コンクリート躯体へのひび割れの発生と同時に吹付けタイル塗膜なども破断し、剥落に至っていた。

写真 15 タイル上に塗布したモルタルの剥離・剥落

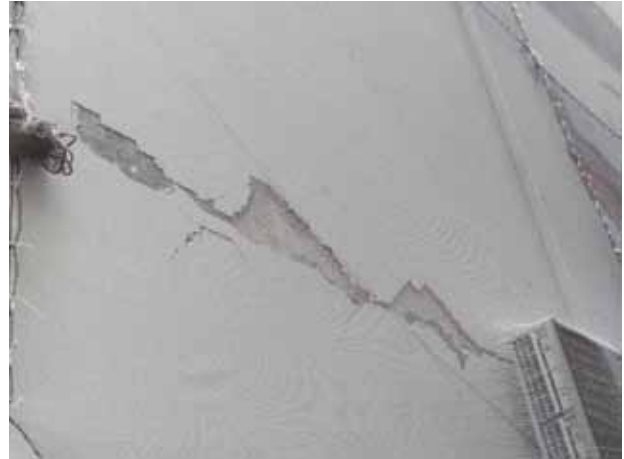
写真 16 吹付けタイルが塗装されたモルタルの剥離・剥落

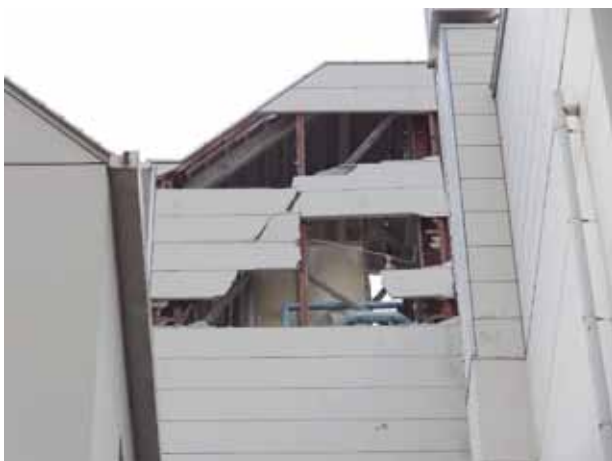
このような ALC パネルの損傷は各所で見られ、剛構造でない鉄骨造が地震動により大きく揺すられ、ALC パネル同士がぶつかりながら破壊に至ったものと思われる。特に、横張りのボルト止め構法や縦張りの挿入筋構法の場合には、ALC パネルの変形追従性に劣るため地震動により破壊しやすいと理解される。

写真 17 横張りした ALC パネルの割れ・剥落

中高層建物では、破壊した ALC パネルの破片が散乱し、歩行者に被害をもたらす可能性が考えられる。アロンウオールのような高弾性塗膜は、パネル破片の散乱を防ぐことが可能であることから、ALC パネルの保護も兼ねたアロンウオールによる塗装が有効であると感じた。

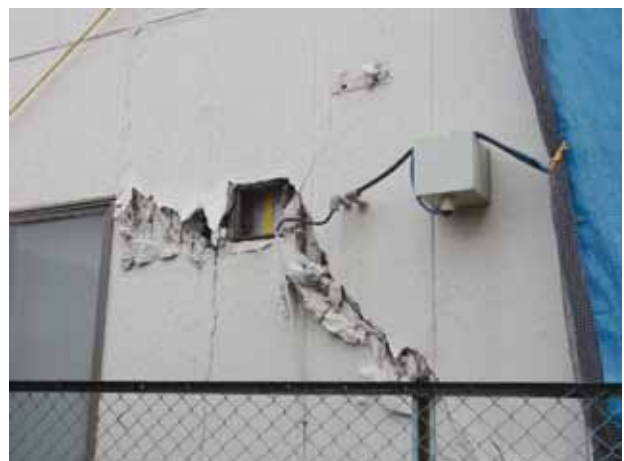
写真 18 縦張りした ALC パネルの損傷

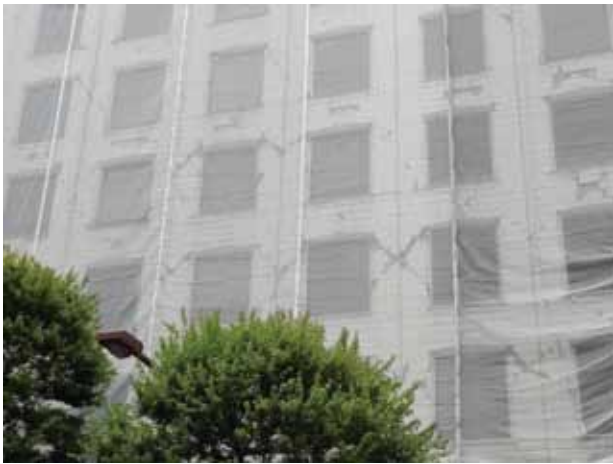
仙台市内では、**写真19**に示すように外壁にネットが張られた建物が多く見られ、これらのほとんどはタイル張り仕上げ外壁であった。この破壊形態は、非耐力壁のせん断破壊により発生した下地コンクリートのひび割れに沿ったものであり、多くのタイルが剥離・剥落していた。タイルの剥離形態は、**写真20**に示す目地モルタルの厚み不足（深目地）によるタイルの裏足破断、**写真21**のようなタイルと張付けモルタルとの界面剥離など、タイル張り仕上げ外壁で見られる各種の剥離形態を垣間見ることができた。更に、接着性の良好なタイルが剥離せずに、鋭角に割れ、飛散している状況も多く見られた。

写真19 コンクリート下地のせん断ひび割れによるタイルの剥離・剥落

剥離・剥落したタイルの中には、経年で各層の接着性が低下し、地震の揺れにより剥落したものもあり、剥離の原因の一つである目地モルタルからの雨水の浸入によるモイスタームアップメント（コンクリート躯体、下地モルタルや張付けモルタルの吸水膨張と乾燥収縮の繰返し）の発生を防止することにより、モルタルの接着性の低下を防止できるクリアウオール必要性を感じた。クリアウオールであれば、**写真22**のような欠けたタイルの飛散防止にも役立つものと思われる【参考資料参照】。

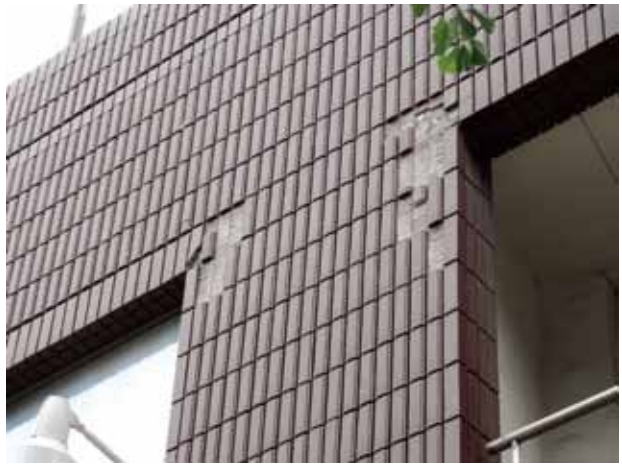
写真20 目地モルタルの厚み不足によるタイルの裏足破断

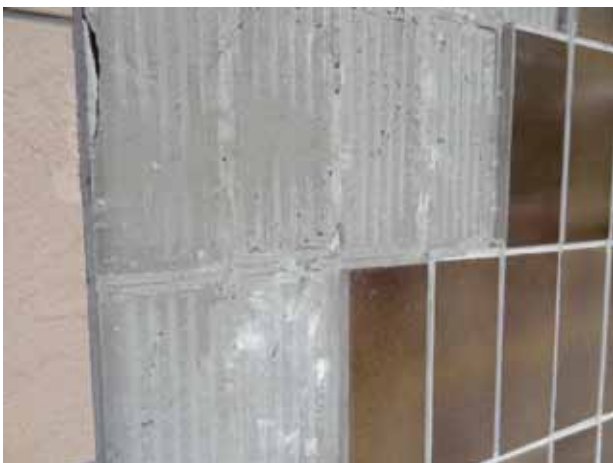
写真21 タイルと張付けモルタルの剥離

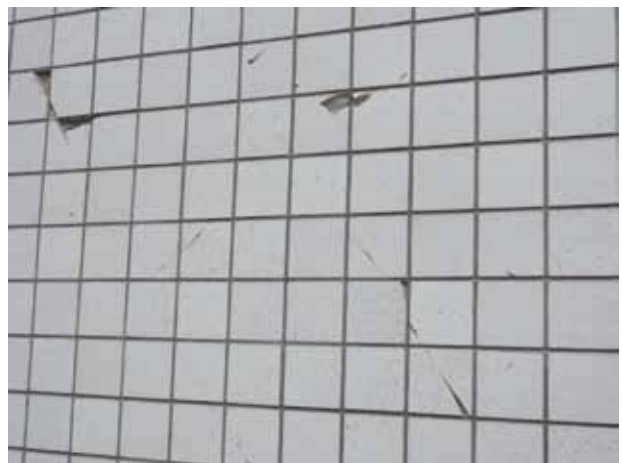
写真22 接着性の良好なタイルの割れ欠け
