1 はじめに

今回，全国アロンコート・アロンウオール防水工事業協同組合（以下，全アロン防水組合と称す）技術委員会では，表1に示すメンバーによる特別調査団を結成し，7月20～22日にかけて宮城および福島県内の施工物件の被災状況を調査した。

3 調査結果

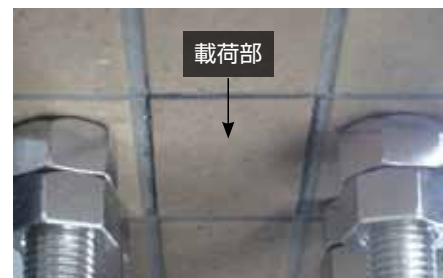
表 13 押し抜き試験による剥落防止性

タイル縁切り	タイル+目地縁切り
押し抜き荷重 (N)	218 (22.2 kgf)	542 (55.3 kgf)
押し抜き強さ (N/cm ²)	260	565

【試験方法】

タイルを 2 × 3 枚張付けたフレキシブル板の中央部のタイルのみまたは周囲の目地に切込みを入れ、縁切りした下地にクリアウオールを施工し、40℃で 7 日養生した。試験体の裏面から中央部のタイルのみに 1 mm/min. の速度で載荷し、塗膜が破断した時の荷重を測定した。
